ТРЕБОВАНИЯ ПРОМЫШЛЕННОЙ БЕЗОПАСНОСТИ В ОБЛАСТИ МОЛНИЕЗАЩИТЫ РЕЗЕРВУАРНЫХ ПАРКОВ НЕФТИ И НЕФТЕПРОДУКТОВ

Д.В. Дегтярев,
науч. сотрудник

А.С. Печеркин,
д-р техн. наук, проф.,
председатель Совета
директоров

(ЗАО НТЦ ПБ)

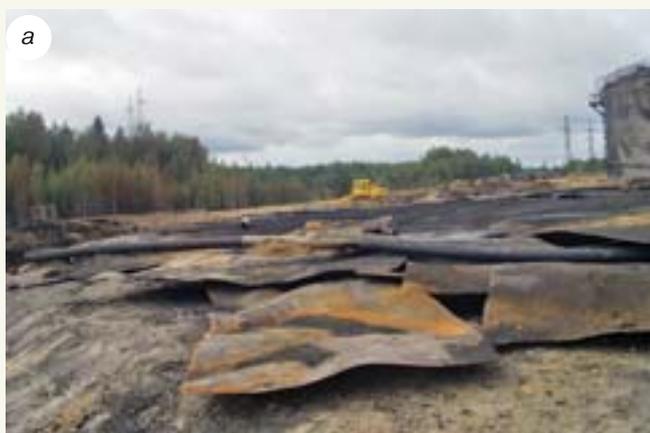
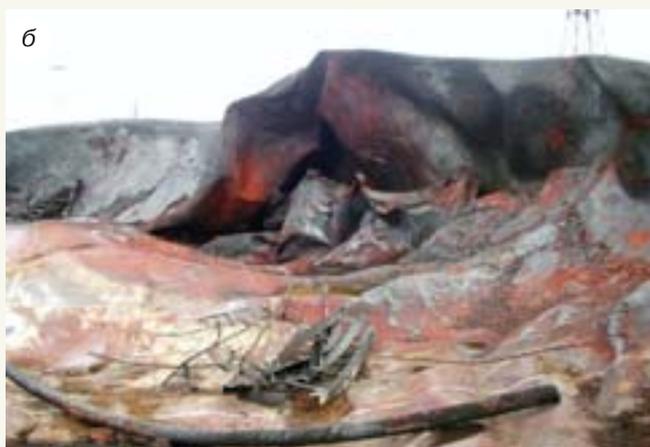
Общие проблемы нормативного регулирования промышленной безопасности можно проиллюстрировать на примере анализа требований промышленной безопасности в области молниезащиты, который был проведен при изучении причин конкретной аварии на объекте хранения нефти (рис. 1).

Авария произошла летним вечером во время грозы, разразившейся над территорией резервуарного парка нефти. Последовательность событий такова: молниевый разряд в группу резервуаров с нефтью; вскрытие и возгорание резервуара, в который попала молния; через 20 мин вследствие интенсивной тепловой нагрузки взрыв соседнего резервуара, выброс горящей нефти; дальнейшая эскалация аварии на соседние резервуары и оборудование. В результате погибли 4 человека; из четырех резервуаров три разрушены; прямые потери превысили 100 млн. руб. Причины аварии устанавливали надзорные органы, привлекая экспер-

Рис. 1. Последствия аварии:
а — взрыв резервуара; б — пожар

В таком случае получается, что причиной аварии послужила та, единственная за 100 тыс. лет молния, которая «прошла» через молниезащиту с высочайшей степенью надежности. Очень маловероятно. Но более вероятно реализация одного из возможных вторичных проявлений грозовой активности — незавершенных искровых каналов. Именно такой вывод был сделан экспертами в результате проведения экспертизы.

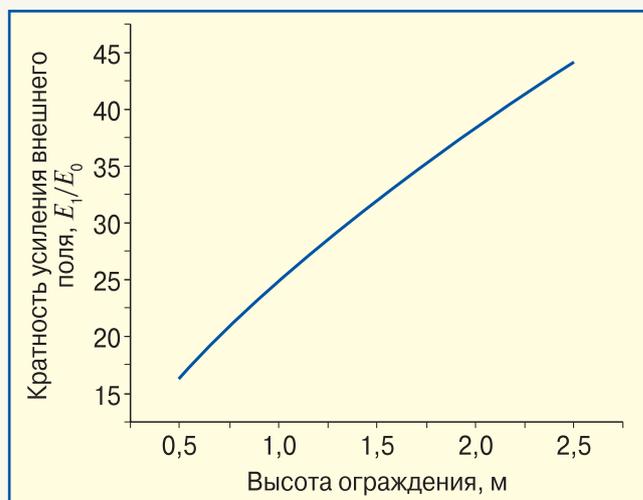
Рис. 3. Зависимость кратности усиления внешнего поля от высоты ограждения крыши

При анализе происшедшей аварии для резервуара была построена зависимость напряженности электрического поля на поверхности полосы ограждения крыши резервуара от высоты ограждения.

На рис. 3 хорошо видно, что при увеличении высоты ограждения до 2,5 м кратность усиления внешнего поля увеличивается в 2,5–3 раза. При этом следует обратить внимание, на то, что установка молниеотводов опасности развития искровых разрядов не снимает.

Несмотря на сравнительно невысокую стоимость реализации мер по подавлению искровых каналов в воздухе, которые заключаются в выборе специальных ограждений крыши резервуаров и других конструктивных элементов, возвышающих

ся над крышей на 0,5 м и более, или в устройстве электростатических экранов на существующих конструкциях, в действующих национальных норма-вах по молниезащите опасность возгорания за счет искровых каналов вторичного происхождения не констатируется, а средства защиты от них не регламентируются (в норматив [8] введено только требо-вание об обязательном включении в зону защиты молниеотводов загазованного объема).
