ТРЕБОВАНИЯ ПРОМЫШЛЕННОЙ БЕЗОПАСНОСТИ В ОБЛАСТИ МОЛНИЕЗАЩИТЫ РЕЗЕРВУАРНЫХ ПАРКОВ НЕФТИ И НЕФТЕПРОДУКТОВ

Д.В. Дегтярев,
науч. сотрудник

А.С. Печеркин,
д-р техн. наук, проф.,
председатель Совета
директоров

(ЗАО НТЦ ПБ)

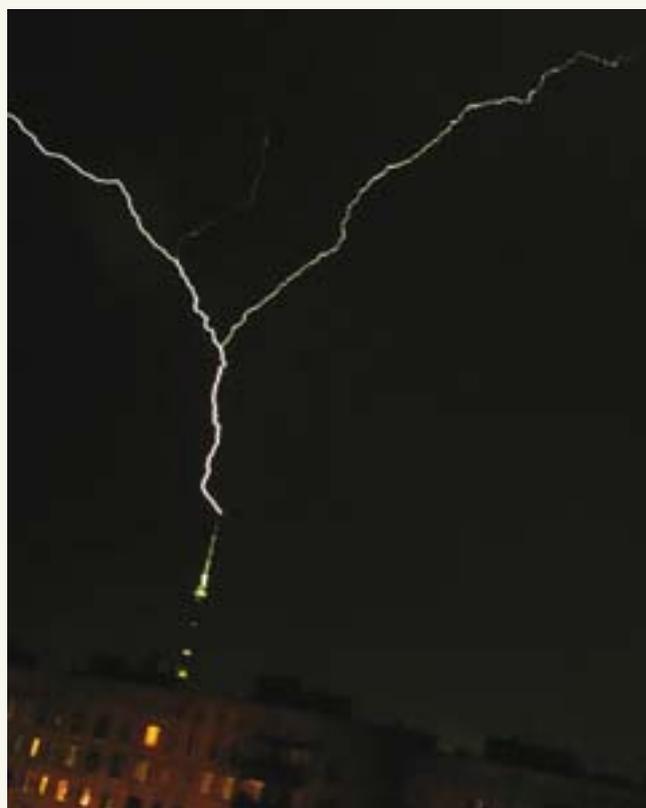
Рис. 2. Вид восходящей молнии

То есть кроме прямого удара молнии (от которого и защищает регламентируемая действующими требованиями промышленной безопасности система молниезащиты с такой высокой степенью надежности) в резервуар или в зону горючих газовых смесей над его крышей причиной пожара может стать образование незавершенных искровых каналов, которые возбуждаются электрическим полем грозового облака, а также электрическими зарядами канала молнии, проходящей в непосредственной близости от резервуара, например при ударе в молниеотвод. Незавершенные искровые разряды стартуют от внешних обстроек резервуара (ограждение крыши, элементы дыхательных клапанов и т.п.), когда напряженность электрического поля там превышает порог ионизации воздуха, приблизительно равный 30 кВ/см в нормальных атмосферных условиях. Канал разряда способен к поджигу горючей газовой смеси даже при длине 1–10 см. Длина формирующегося канала растет с высотой объекта. На сверхвысоких объектах такие каналы достигают облака и превращаются в так называемые восходящие молнии (рис. 2), подобные той, что регулярно фиксируется на Останкинской телебашне (молния ветвится в сторону развития).
